# Ny analysteknik kartlägger fuktskadade golv

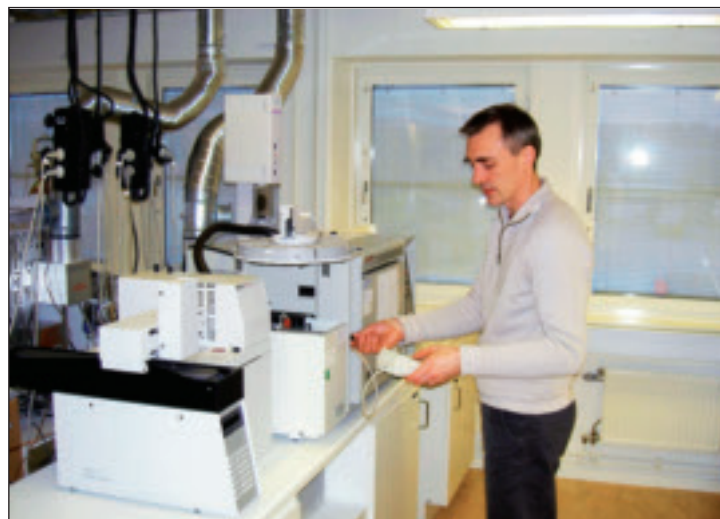
Den kemiska analys som Karl-Olof Schoeps gör i Pegasus lab visar bland annat i vilken omfattning 1-butanol och 2-etylhexanol finns fördelade på olika djup i betongprofilen

Den kemiska analys som sedan görs i labbet visar bland annat i vilken omfattning 1-butanol och 2-etylhexanol finns fördelade på olika djup i betongprofilen. Beroende på de mätvärden man får fram, tillsammans med annan tillgänglig information, kan man lab ge råd och i viss mån även föreslå åtgärder. Till exempel är det möjligt att utifrån analysen bedöma om man enbart behöver rengöra betongytan och byta överliggande golvsikt eller om det är nödvändigt att tillgripa mera omfattande åtgärder som att installera mekaniskt ventilerade golv.

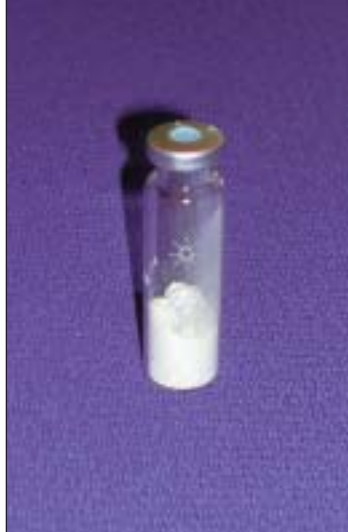
När provet från betongkonstruktionen tagits fylls betongpulvret i en glasvial och tas till ett laboratorium för analys.

– Själv borringen utförs med en borrkrona som har en diameter på 50 mm och proverna tas på olika nivåer ned till 80 mm, förklarar Karl-Olof Schoeps. Från varje hål som borras överförs ca 10 gram betonggrus med sked till ett provrör för vidare analys i vårt eget labb. Mellan varje ny borring sugas betonghålet rent med dammsugare så att vi hela tiden får betong enbart från den nivå vi borrar på.

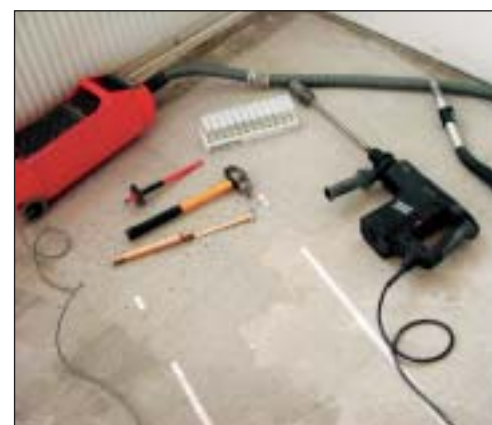
På bilden ovan den provtagningsutrustning som behövs för kemisk betongprofilanalys

Uttag av en betongprofil i fält, enligt den metodik som Pegasuslab tillämpar, innebär att man med torrborrning tar prover på tre-fem olika nivåer i ett betonghål.
